ACTUALISATION

PROFILS DE BAIGNADE

Août
2023

ZONES DE BAIGNADE CENTRE ET AVAL
Commune de DIE

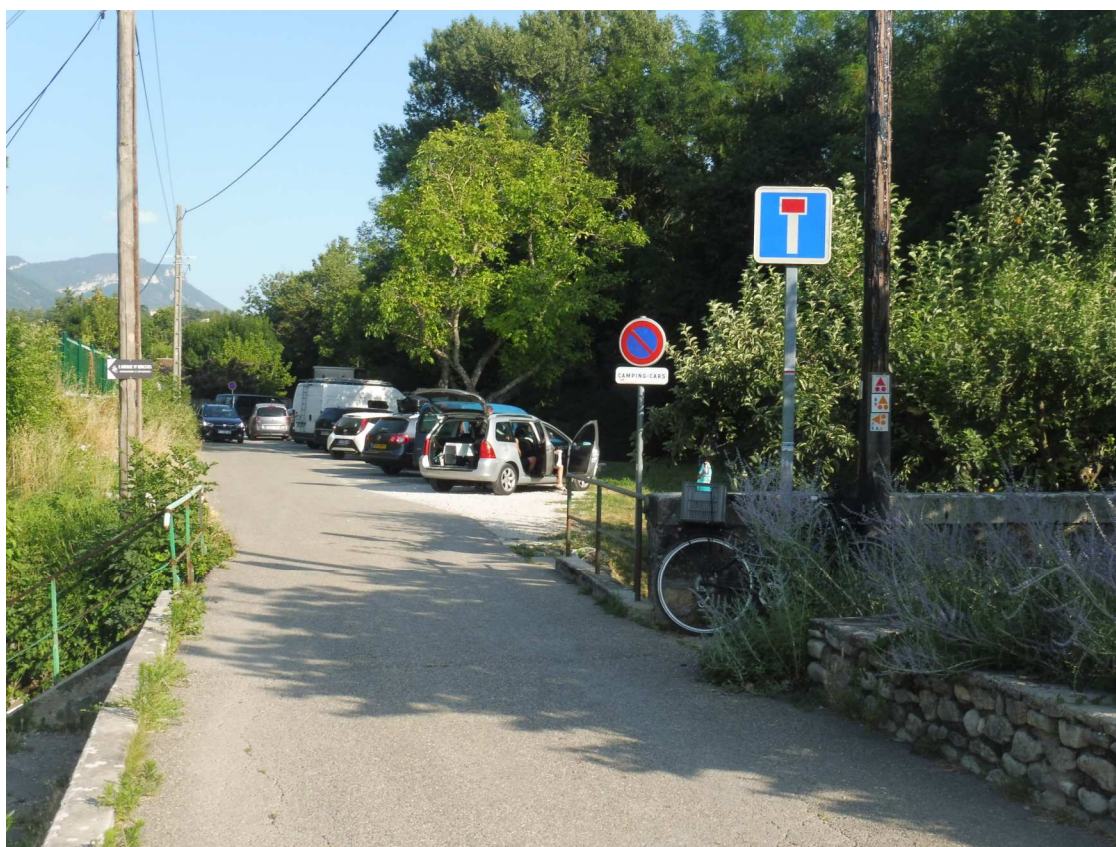
La zone de baignade n'est pas indiquée par des panneaux.

VUE SUR LE PARKING DERRIERE LA RIPISYLVE DE LA DROME – 19/07/2023

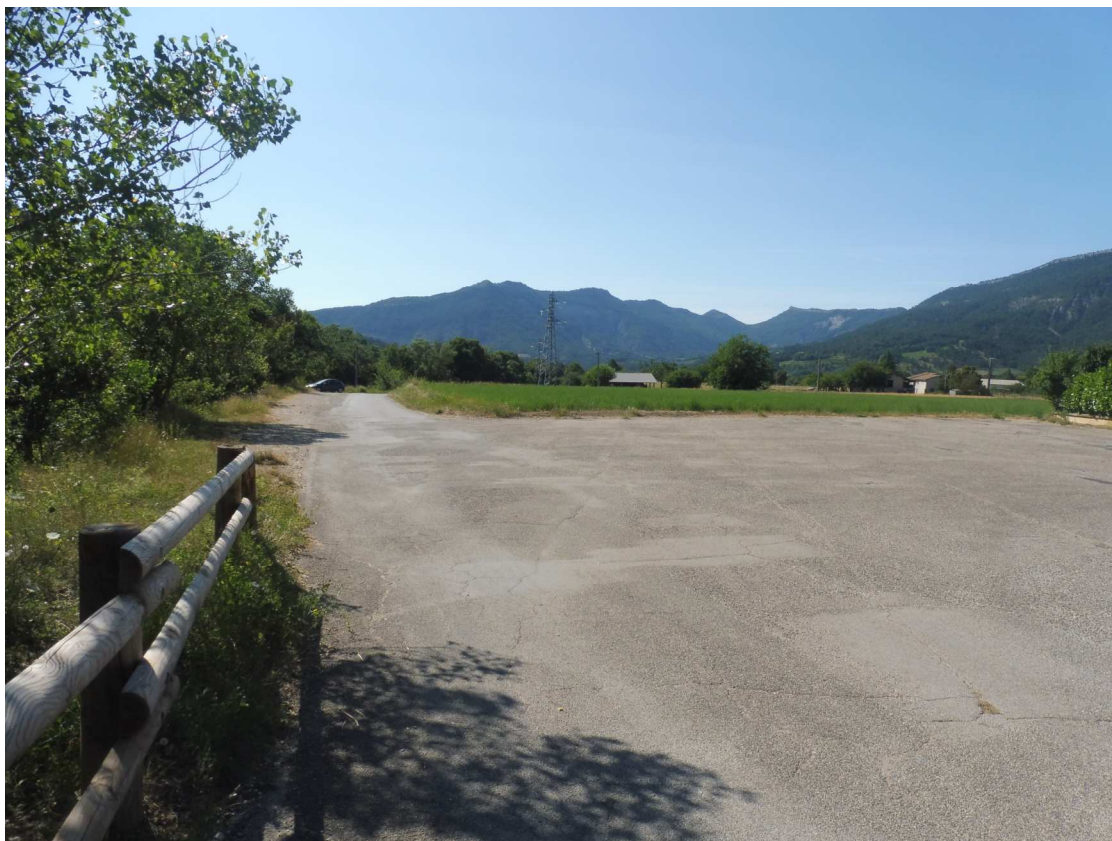
Là non plus, la zone de baignade n'est pas indiquée par des panneaux.

VUE SUR LE PARKING – 19/07/2023

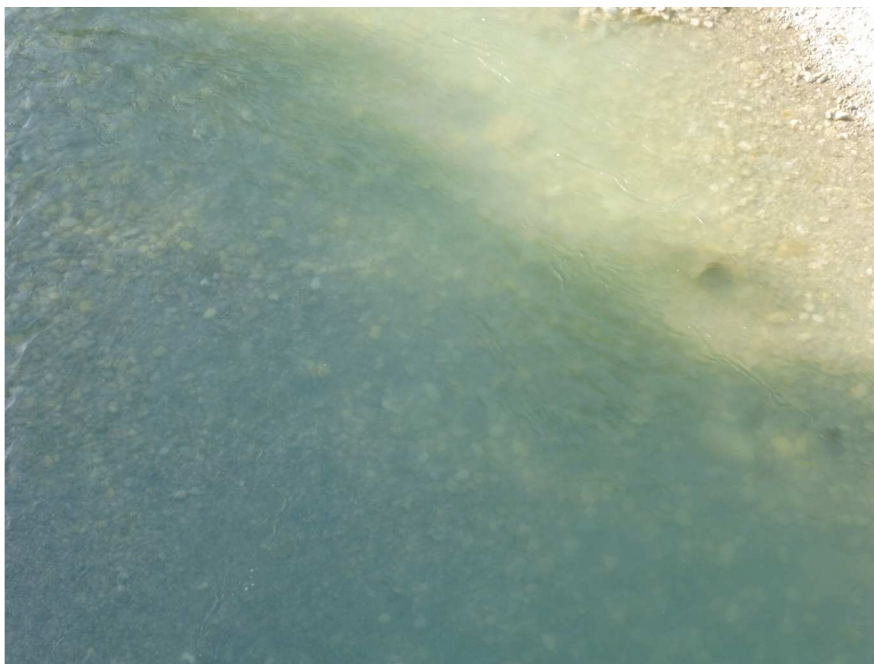
L'eau du site de baignade est turbide naturellement. Il n'y a pas de développement d'une végétation immergée ou d'algues.

VUE SUR LA TURBIDITE DE L'EAU (eau turbide naturellement)

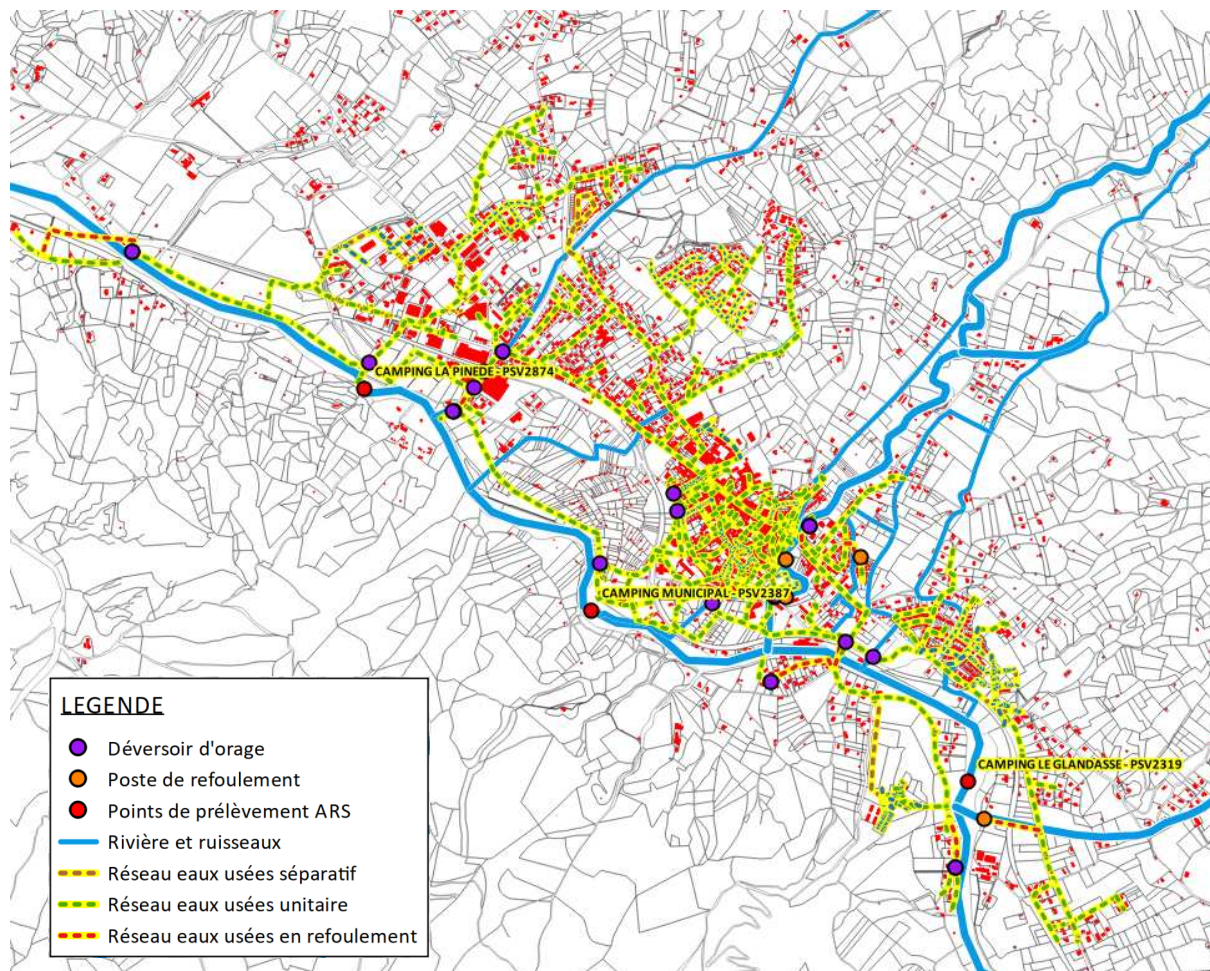
VUE SUR LE RESEAU D'ASSAINISSEMENT DE LA VILLE DE DIE ET LES ZONES DE BAINNADE

- il a été découvert que le rejet des eaux usées du Boulodrome se faisait directement dans la Drôme. La ville de Die a mis en place une microstation avec épandage pour traiter les 3 rejets du Boulodrome,
- trois logements qui se rejetaient directement dans la Meyrosse ont été raccordés sur le réseau EU communal,

- deux logements qui se rejetaient dans un ruisseau (ZA Cocause) ont été raccordés sur le réseau EU communal,
- un essai à la fluorescéine a été effectué dans la canalisation de refoulement des pompiers qui traverse la Meyrosse. Aucune trace n'a été détectée dans la rivière,
- le regard EU 231 n'a plus de fond ce qui génère une infiltration directe d'eaux usées brutes. Les travaux de réfection sont prévus dès que possible,
- le réseau EU situé au quartier Saint Eloi (parking camping-car) peut déborder par accumulation de graviers. Ce risque est réduit par un hydrocurage préventif du réseau au moins 1 fois par an.
